GLOBÁLNÍ Technické předpisy Rotax Max Challenge 2022

Bulletin č.: 02

Platný od: 16. 3. 2022

Dodatek/změny (zvýrazněné žlutě) ke Globálním technickým předpisům RMC 2022, Vydání 12. 10. 2021

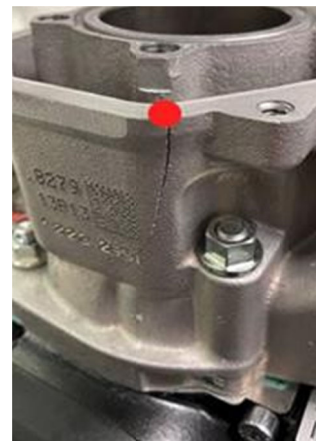
Příklad 1, Poškozený válec kvůli zamrznutí.

Je povoleno opravit prasklý válec svařením.
Bylo by také dovoleno povrchově opracovat oblast označenou červeně obnovit díl na původní specifikaci.

Nebylo by povoleno povrchově opracovat oblasti nezasažené poškozením.

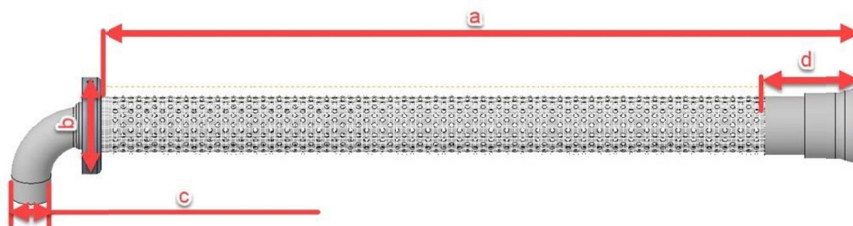
Perforovaná trubka 125 Mini MAX

- (a) ~~nejméně 484 mm~~ poznámka: rozměr je odstraněn až do odvolání
- (b) minimální vnější průměr 61 mm
- (c) maximální vnější průměr 26 mm
- (d) nejméně 63 mm
