ROTAX RACING

CIRCULAR LETTER

Č. 07/2025
POVRCHOVÁ ÚPRAVA VÁLCE

26. února 2025

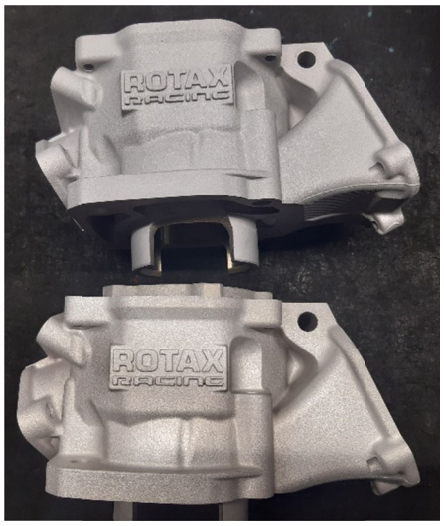
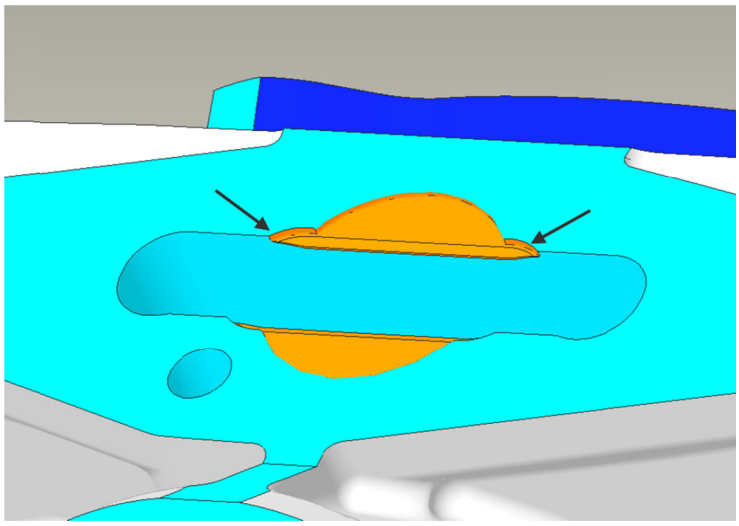
v důsledku různých procesů při výrobě válců se může vnější povrch v některých případech jevit mírně lesklejší než obvykle. K tomu dochází proto, že některé válce procházejí dodatečným procesem tryskání vnějšího povrchu. Tento dodatečný krok je nutný v případě, že válce vykazují skvrny z výrobního procesu. Výsledkem může být mírně lesklejší povrchová úprava.

Dále jsme provedli mírnou úpravu styčné plochy výfukového ventilu. Tato úprava zajišťuje účinné odstranění otřepů, které se mohou vytvořit během procesu nanášení povlaku Nicasil. Tím jsme zajistili, že výfukový ventil může ještě lépe klouzat..
